PROBLEMATIKA DEVASTACE VÝZTUŽE AKUMULAČNÍCH ZÁSOBNÍKŮ DOPRAVOU TĚŽIVA

Referát je zaměřen na řešení problematiky devastace betonových výztuží důlních zásobníků dopravou těživa a navazuje na referát „Sanace zásobníků“ Ing. Pavla Šípka z roku 2002.

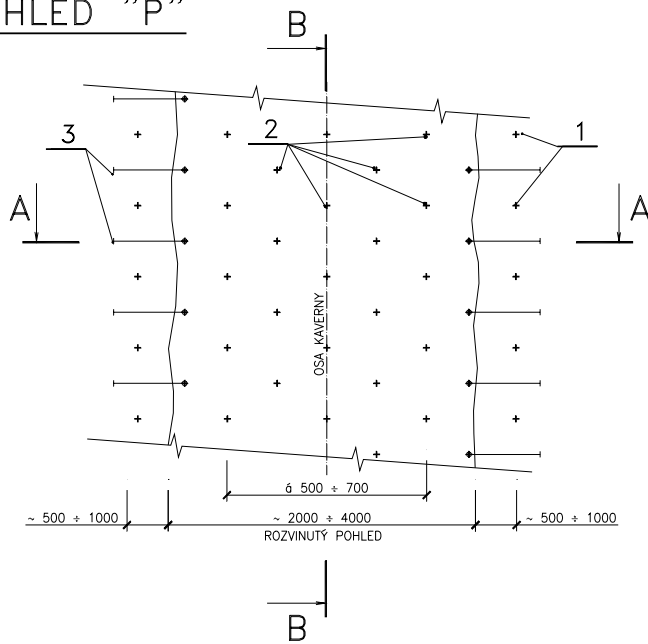
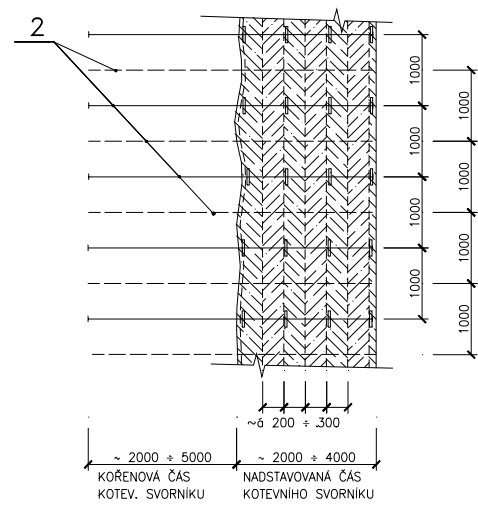
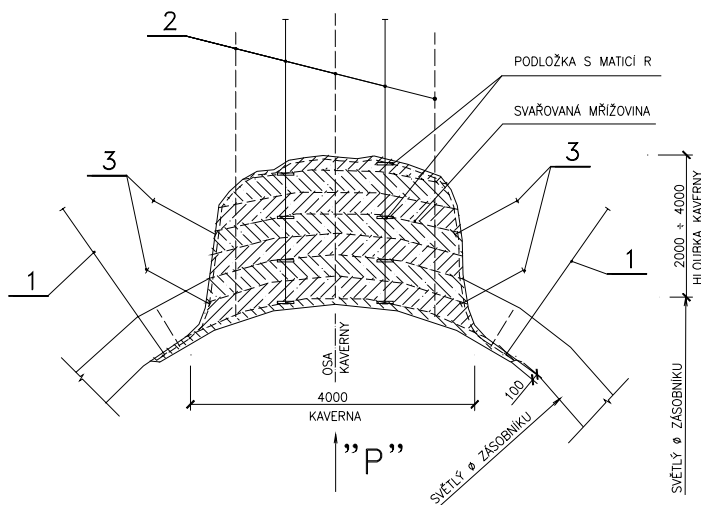
Situace viz obr. č. 1

U tohoto zásobníku byla poškozena výztuž v délce 23 m mezi zhlavím a výsypem na straně synpného místa pásového dopravníku.

Vlastní kaverna dosahovala šířky cca 2,5 m a v místě průchodu 40. sloje dosahovala hloubky cca 4,0 m.

K poškození výztuže a vytvoření kaverny došlo v protilehlé části výsypu pásové dopravy v celkové délce cca 12,0 m. Šířka kaverny dosahovala cca 4,0 m s max. hloubkou cca 2,0 m.

Sanace kaverny zásobníku

postupným vrstvením stříkaného betonu v kombinaci s realizací kotevních injektážních svorníků, osazovaných svařovanou mřížovinou
(dle projektové dokumentace firmy Geoenineering, spol. s r.o.)

Koncepce navržené sanace byla založena na postupném vyplňování kaverny vrstveným stříkaným betonem na osazovanou mřížovinu v řadách po á 200-300 mm. Osazení mřížoviny bylo navrženo na kotevní injektáží svorníky R25 v šachovitém uspořádání, které byly s postupem betonáže prodlužovány pomocí spojníků.

Po provedení uvedeného základního zajištění betonové výztuže zásobníku a prostoru kaverny, byla zahájena postupná výplň vylomeného prostoru stříkaným betonem B20 ve vzestupném směru, s postupným osazováním mřížoviny na prodlužované svorníky do úrovně vnitřního líce kruhové výztuže zásobníku.

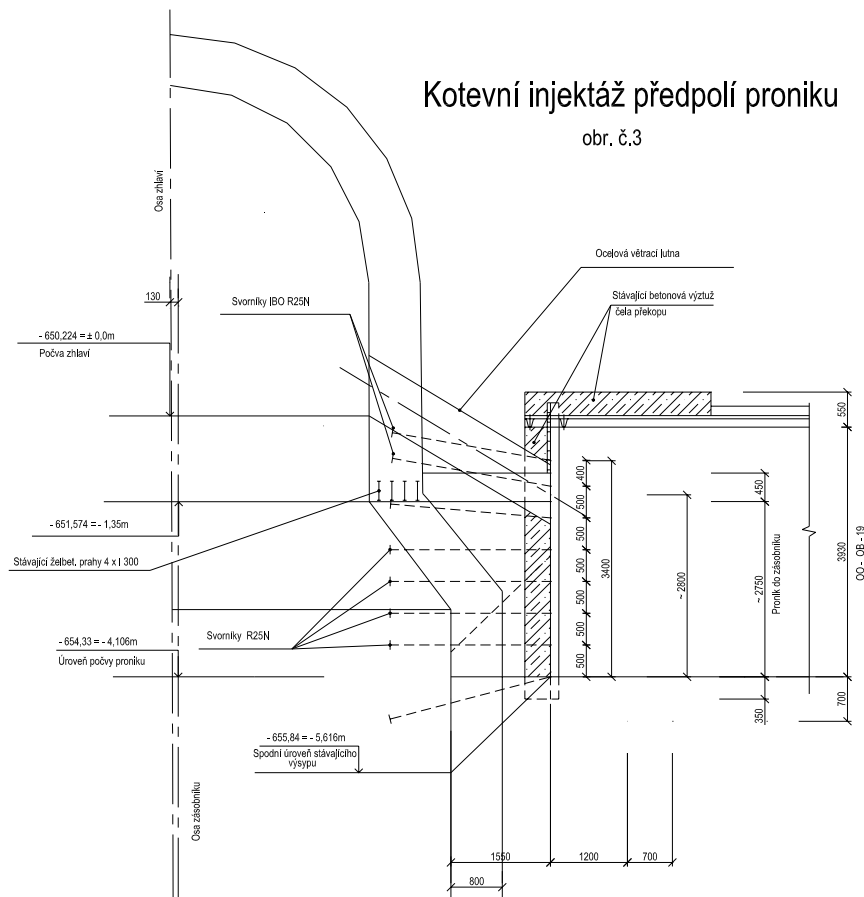
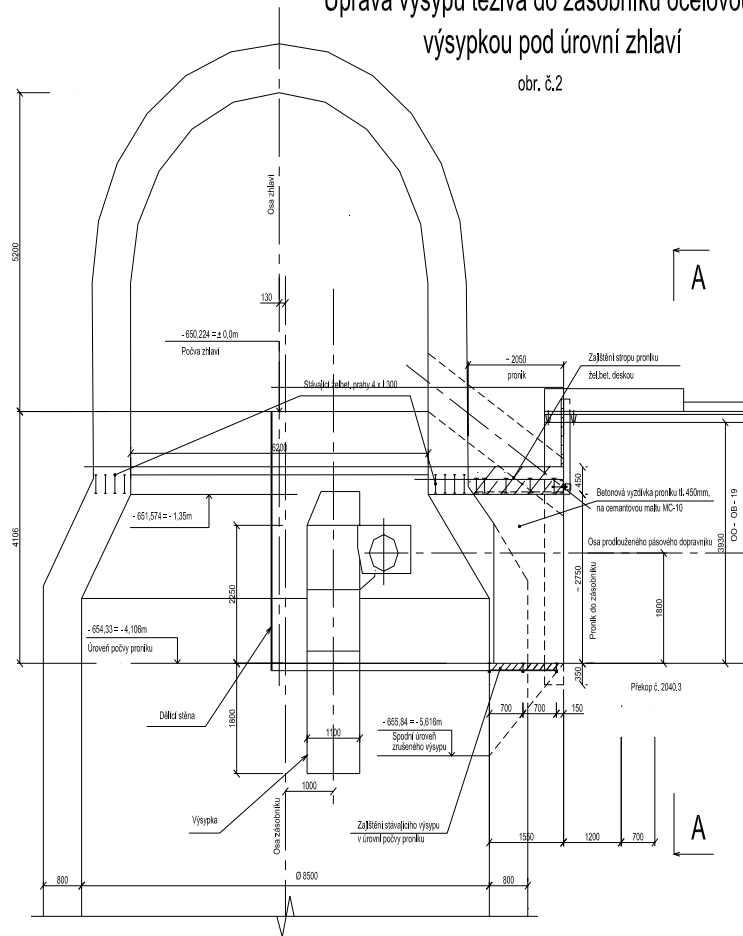
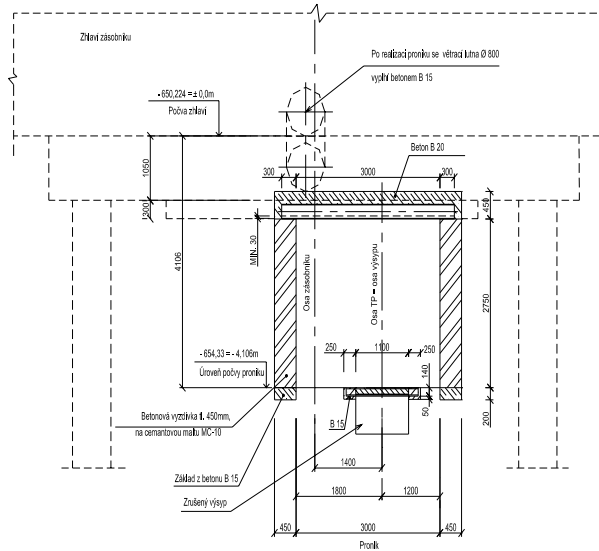
obr. č.2

Realizované opatření nejenže nezabránilo opětovné devastaci výztuže, ale naopak rozptýlilo dopad těživa na výztuž v ještě širším pruhu, s následnou devastací výztuže zásobníku jak v oblasti provedené sanace v roce 2001, tak mimo opravenou část v pruhu šířky cca 3,0 m.

Vytvořená kaverna ve výztuži a průvodních pískovcových horninách dosahovala celkové délky cca 14,0 m, šířky cca 7,0 m a max. hloubky cca 2,0 m, s horní úrovní cca 17,0m pod úrovní počvy zhlaví zásobníku.

Úprava výsypu těživa do zásobníku ocelovou výsypkou pod úrovní zhlaví

- provést opravu kaverny a výztuže zásobníku již osvědčeným způsobem pomocí kotevních svorníků, mřížoviny a stříkaného betonu,
- usměrnění toku těživa realizovat pomocí ocelové výsypky osazené pod úrovní zhlaví ve střední části zásobníku.

Podmínkou pro osazení výsypky, bylo propojení koncové části překopu 2040.3 se zásobníkem pronikem v atypickém profilu pod úrovní počvy zhlaví.

Z uvedeného důvodu bylo po obvodu budoucího proniku provedeno zpevnění a zajištění hornin svorníkovou injektáží svorníky R25 a polyuretanovou pryskyřicí Bevedol WF/Bevedan. Svorníky byly navrženy v proměnlivých délkách tak, aby byly ukotveny do betonové výztuže zásobníku. Po injektáži byly svorníky předepnuty pomocí ocelových podložek P10 200x200 a matic R25.
