**Ing. Zdeněk Cigler**

**Ing. Oldřich Doležal**

## UTĚŠŇOVÁNÍ PŘÍTOKŮ PODZEMNÍ VODY V OSTĚNÍ ŠTOLOVÉHO PŘIVADĚČE PITNÉ VODY ŽELIVKA

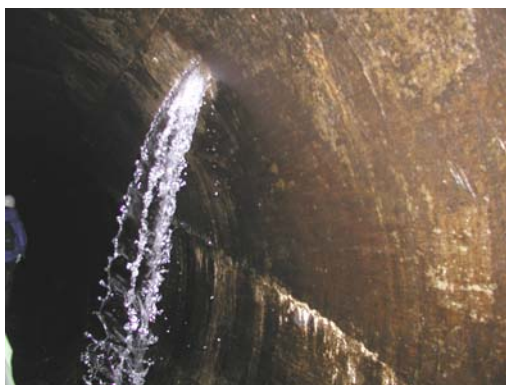
Na základě zdokumentování přítoků vody v úseku *úpadnice Brtnice – uzávěrová komora Vestec* se provozovatel díla rozhodl provést další zkušební utěsňování silného lokálního přítoku vody ve staničení 40,060 km. Jednalo se o přítok tlakové vody o vydatnosti 2,86 l/sec. Cílem bylo úspěšně sanovat jeden z největších a nejproblematičtějších přítoků v přivaděči v oblasti Brtnice a ověřit spolehlivou technologii utěsňování přítoků vody ve štole tak, aby bylo v budoucnu možné utěsnit další přítoky vody zejména v úseku 47,50 km až 48,64 km, kde je soustředěno cca 90 % z celkových přítoků.

Předmětný přítok vody před utěsněním  
vydatnost přítoku činí 2,86 l / sec

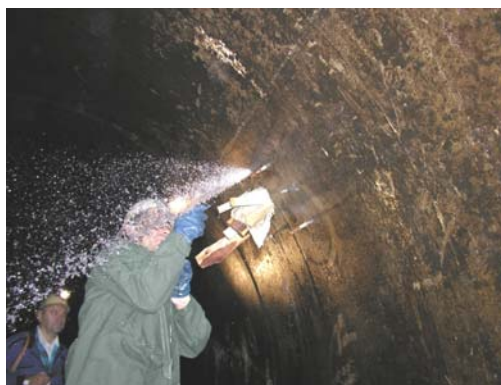
Postupné utěšňování přítoku  
voda právě stříká z odlehčovacího vrtu

Injekční vrty  $\varnothing$  14 mm v délkách do 400 mm byly vrtány ručním akumulátorovým rotačně přiklepným vrtacím kladivem. Vrtky byly pro provádění injektáže uzavřeny jednoduchými mechanickými obturátory  $\varnothing$  13 mm v délkách 150 až 300 mm. Protože ve štole není možné použít elektrocentrálu ani není dostatek času pro zřízení řádné elektrické přípojky, bylo nutné uvažovat s jiným pohonem injekčního čerpadla. Za tím účelem byla připravena tři injekční čerpadla a to pneumatické čerpadlo S 35 PU poháněné stlačeným vzduchem z tlakových nádob o tlaku 200 bar, dále čerpadlo 2K PED 12E poháněné lidskou silou – šlapáním nohy a čerpadlo DV 97 s upraveným pohonem – místo elektrické vrtačky bylo čerpadlo poháněno lidskou silou prostřednictvím speciálně upraveného cyklistického převodu. Pro vlastní injektáž bylo po důkladném zvážení použito čerpadlo DV 97 s cyklo pohonem a je možné konstatovat, že tato volba byla správná, čerpadlo s tímto neobvyklým pohonem se velmi dobře osvědčilo. Injektáž byla provedena injekčním tlakem do 1 MPa, pouze u několika ojedinělých vrtů při utěšňování pracovní spáry bylo nutné vyvinout tlak 2,5 až 3,0 MPa.

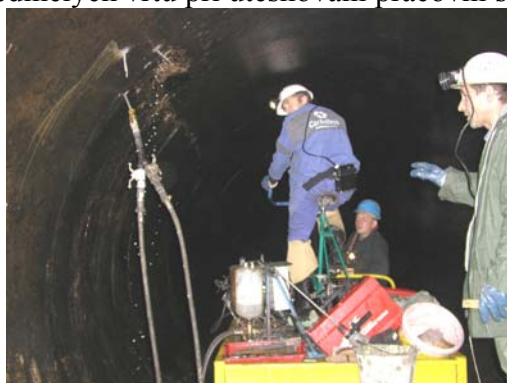
Injekční sestava – úsměvný cyklopohon,  
Čerpadlo DV 97, injekční hadice a pistole

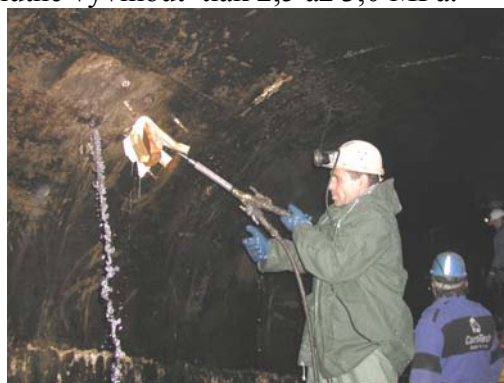
Postupná injektáž – omezování přítoku

Utěsnění přítoku vody v betonové obezdívce štolý bylo provedeno technologií nízkotlaké injektáže **polyuretanovými pryskyřicemi BEVEDAN-BEVEDOL WF, BEVEDAN-BEVEDOL WFA a BEVEDAN-BEVEDOL WT**. Všechny tři druhy pryskyřice jsou schváleny pro styk s pitnou vodou. Tyto pryskyřice jsou určeny pro utěšňování stavebních konstrukcí, hornin a zemin, zejména pak pro utěšňování průsaků vod a plynů.

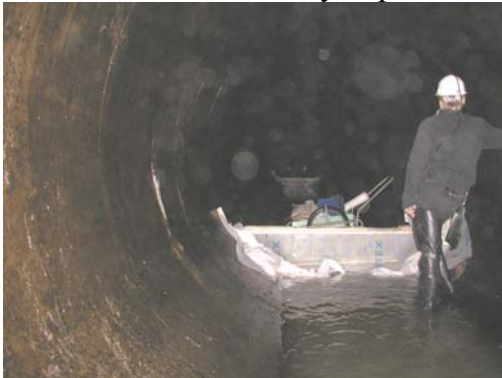
Záchytná stěna pod pracovištěm pro zachycení nečistot

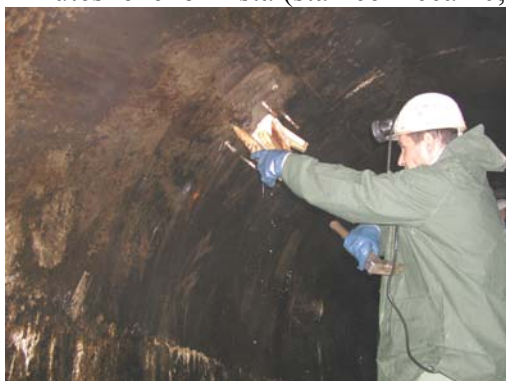
V dopoledních hodinách dne 31.7.2004 bylo po provedení průzkumu cca od 7,30 hod. prováděno utěšňování lokálního přítoku v km 40,060, tento přítok se podařilo zcela zastavit a úspěšně utěšnit cca v 10.00 hod. Velmi krátce po utěšnění tohoto silného přítoku se dle očekávání v betonové obezdívce štolý objevily nově vzniklé přítoky:

- lokální přítok ve vzdálenosti cca 6 m od utěšněného místa (staničení cca 40,054 km)
- liniový přítok v horizontální pracovní spáře ve vzdálenosti cca 7 až 12 m od utěšněného místa (staničení cca 40,067 mm až cca 40,072 km).

Přítok vody je utěšněn – odstraňování pomocných dřevěných klínek

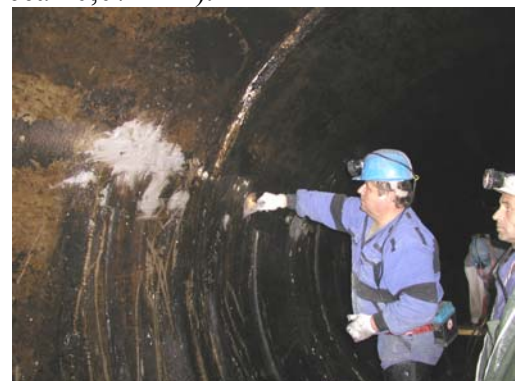
Úspěšný výsledek práce – přítoky jsou utěšněny  
injekční vrty jsou zapraveny cementovou maltou

Jsme toho názoru, že naší povinností je upozornit na skutečnost, že při provádění utěšňovacích prací bylo zjištěno, že betonová obezdívka v okolí lokálního přítoku je do vzdálenosti cca 800 až 900mm všemi směry oslabena. O tomto jednoznačně svědčí délka injekčních vrtů, jimiž byla obezdívka navrtávána. V několika případech došlo při vrtání injekčních vrtů k nechtěnému provrtání obezdívky již po 100 mm ačkoli jsme předpokládali, že délka šikmých injekčních vrtů bude cca 150 - 200 mm tak, aby vrty protnulý komunikace vody přibližně v polovině tloušťky obezdívky. Dokonce v jednom případě byla obezdívka provrtána již po 30 mm – toto místo se nalézá ve vzdálenosti 100 mm kolmo nad přítokem (tzn. nad utěšněným otvorem).

Na základě znalostí a zkušeností z výstavby a utěšňování podzemních liniových děl se domníváme, že k oslabení obezdívky došlo již v době výstavby štol vyplavením pojiva z betonové směsi přitékající vodou. Kromě tohoto může být za rubem obezdívky postupným dlouhodobým vyplavováním jemné frakce z okolního prostředí vytvořena kaverna neznámého rozměru. Toto oslabení obezdívky a případné kaverny za obezdívkou mohou v budoucnu způsobovat vážné poruchy nebo zničení obezdívky.

Přímo na pracovišti bylo po dohodě s objednatelem rozhodnuto, že tyto nové přítoky budou ihned utěšňovány. Utěšnění nového lokálního přítoku a nového liniového přítoku bylo úspěšně provedeno cca do 15.00 hodin. Následně byly v době od 15.00 do 16,30 hod. provedeny dokončovací práce – odstranění obturátorů, zbytků pryskyřice a zatmelení pracovních otvorů cementovou maltovou směsí, vyklizení materiálů a techniky z pracoviště a vyčistění pracoviště.
