KONTROLNÉ A INJEKČNÉ PRÁCE V MIMORIADNYCH PODMIENKACH

CONTROL AND GROUTING WORKS IN EXTRAORDINARY CONDITIONS. As consequence of failures in sealing elements of dilatation joints in great navigation locks, flowing water eroded gravel subsoil and their surroundings. Additional sealing procedures of joints with polyurethane resins must be made in several stages. At the control the groundwater level measurements, settlements and penetration test used were. For strengthening of weak positions under foundation plate grouting with cement suspension executed were. Penetration tests and grouting works perform were at the extraordinary conditions, at the water pressure difference of 150 kPa.

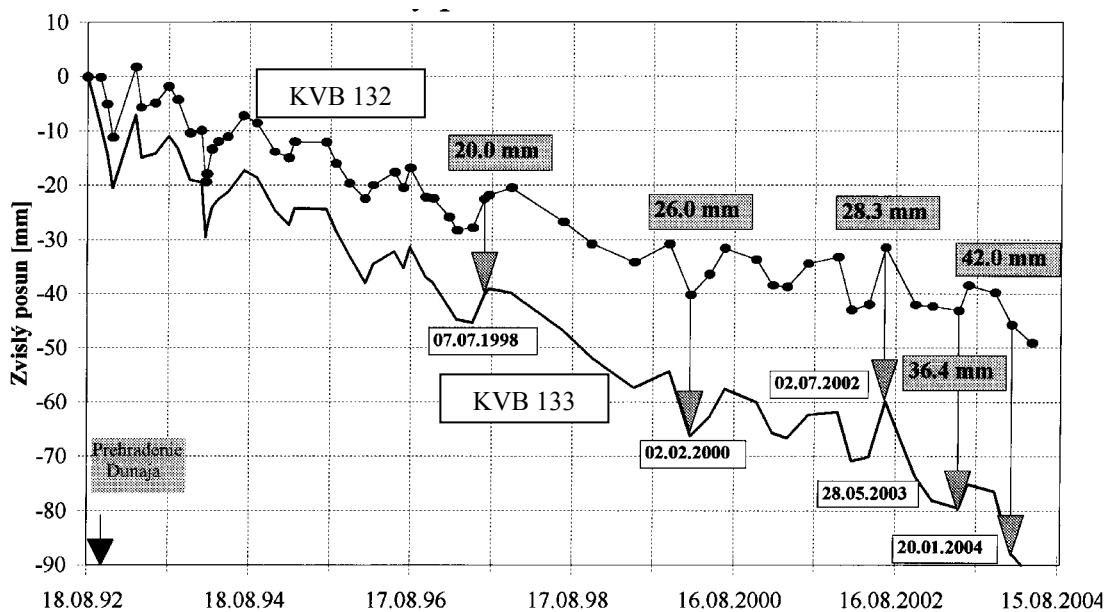
Väčšie rozdiely sa prejavujú len na ľavom múre dolnej časti pravej komory medzi blokmi 5 a 6, na ktorých sú osadené kontrolné výškové body 132 (na 5. bloku) a 133 (na 6 bloku). Vývoj posunov týchto dvoch bodov je znázornený na obr. 1; po prehradení Dunaja sa prejavilo rýchlejšie sadanie bodu 133 na 6. bloku. Rozdiely sa postupne zväčšovali a pri meraniach 20.1.2004 dosiahli dosiaľ maximálnu hodnotu 42 mm. O porušení gumového tesnenia svedčí výtok vody z ľavého múra pri dne komory. Dilatačná škára medzi 5. a 6. blokom pravej komory ako aj jej ľavý múr v bloku 6 sa stali prioritnými pri prieskume a injektovaní podlažia v roku 2004.

Obr. 1 Vývoj sadania kontrolných výškových bodov v okolí dilatačnej škáry medzi 5. a 6. blokom ľavého múra pravej plavebnej komory.

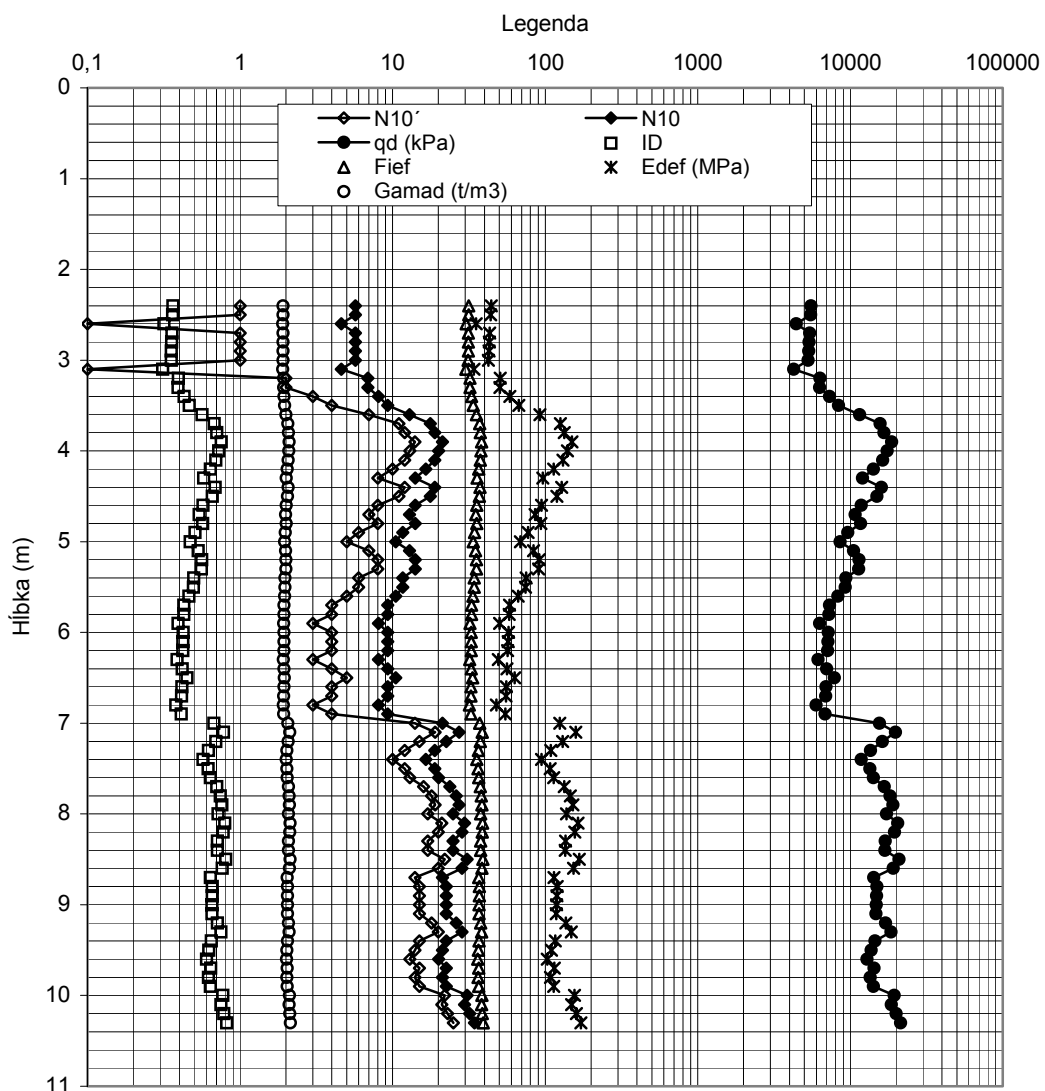
Na vyhodnotenie skúšok bola použitá STN 72 1032 „Dynamická penetračná skúška“ a poznatky z literatúry (Hulla a kol. 2002). Príklad vyhodnotenia je uvedený na obr. 2; jedná sa o vrt v dolnej časti bloku 6 pri ľavom múre pravej komory. Výsledky z tohto vrto patrili medzi tie, ktoré charakterizovali podlažie bloku v najhoršom stave: do hĺbky 0,8 m stačil na vnik koncovky o 10 cm jediný úder (N_{10}), v tejto polohe boli štrkovité zeminy kypré ($I_D =$

0,31 – 0,36), hlbšie stredne hutné, len ojedinele hutné; uhly vnútorného trenia (φ_{ef}) sa pohybovali v rozsahu 31 – 39°; moduly pretvárnosti $E_{def} = 34 – 170$ MPa; objemové tiaže $\gamma_d = 19 – 21$ kN/m³. Na obr. 2 sú ešte uvedené hĺbkové závislosti upravených počtov úderov s ohľadom na vplyv vody (N_{10}) a merné dynamické penetračné odpory (q_{dyn}).

Obr. 2 Výsledky dynamickej penetračnej skúšky v podloží pravej komory.

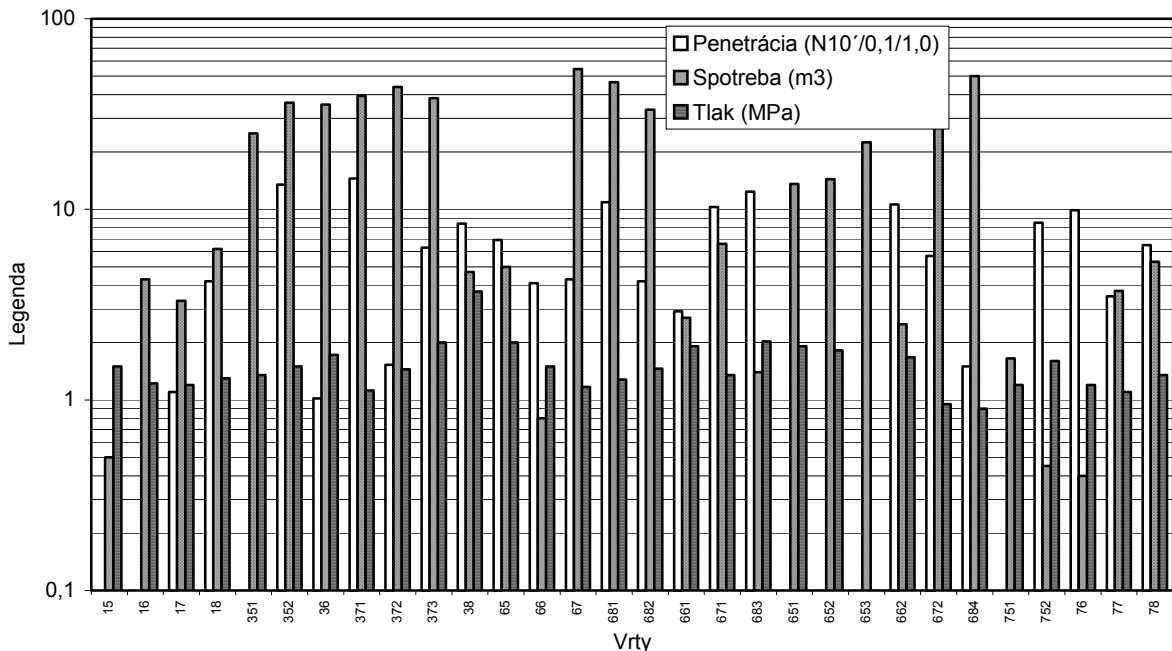
Maximálne hodnoty injekčných tlakov boli stanovené s ohľadom na nebezpečenstvo porušenia tesnení dilatačných škár v rozmedzí 1 až 2 MPa, celkové spotreby injekčných zmesí nemali prekročiť v jednom vrte 50 m^3 . Súhrnný prehľad je uvedený na obr. 3. Pre každý vrt sú uvedené výsledky z penetračných skúšok, spotreby zmesí a maximálne injekčné tlaky.

Obr. 3 Súhrn informácií o penetračných skúškach a injekčných prácach v podlaží komory.

Výsledky penetračných skúšok sú dané priemerným počtom úderov N_{10} do hĺbky 1 m pod základovou doskou. Konkrétne hodnoty sa pohybujú v rozmedzí od 1 do 13 (vo vrtoch 15 a 16 neboli vykonané penetračné skúšky).

Spotreby injekčnej cementovej suspenzie sa v jednotlivých vrtoch pohybovali v rozsahu od $0,45$ do 55 m^3 . Tieto hodnoty nemožno považovať za smerodajné pri posudzovaní stavu podlažia. Injekčné práce boli vykonávané v jednotlivých vrtoch postupne, pre neskoršie injektované vrty teda už bola časť voľného priestoru v ich okolí vyplnená zo vzdialenejších vrtov. Preto neexistuje korelácia medzi výsledkami penetračných skúšok a spotrebami injekčných zmesí. Takúto koreláciu by negatívne ovplyvnili aj veľké rozdiely priepustností prírodného štrkovitého prostredia v podlaží komôr.

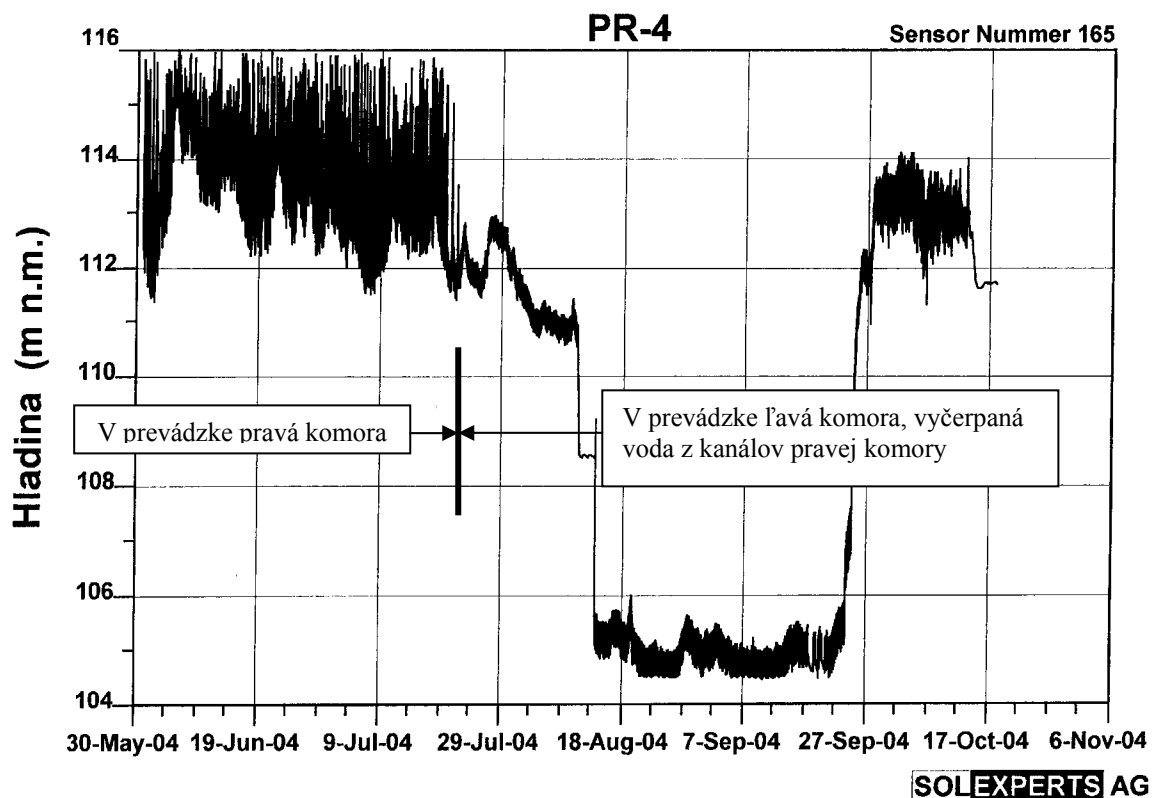
Na obr. 4 je znázornený vývoj hladín v pozorovacom vrte PR-4, ktorý je zabudovaný najbližšie k pravému múru pravej komory, v jej dolnej časti.

Keď bola v máji až júli 2004, po dvoch etapách dotesňovania v prevádzke pravá komora a ľavá bola prázdna, zvyšovali sa vo vrte PR-4 hladiny približne o 2 m; na obr. 4 je to rozptyl hladín registrovaný približne do 20. júla 2004.

Potom bola plavba preložená do ľavej komory; rozptyl hladín sa zmenšil približne na 0,5 m. Z toho možno usúdiť, že ľavá komora mala v blízkosti dolného zhlavia lepšie dotesené dilatačné škáry a zmeny hladín vo vrte PR-4 ovplyvňoval aj drenážny účinok menej tesnej pravej komory.

V druhej polovici augusta 2004 bola vyčerpaná voda z napúšťacích a vypúšťacích kanálov pravej komory, čo sa prejavilo výrazným znížením hladiny vo vrte PR-4, približne o 6 m; aj v týchto podmienkach bol rozptyl hladín okolo 0,5 m v dôsledku prítoku vody z ľavej komory.

Na úrovni okolo 105 m n.m. sa hladina vo vrte PR-4 držala počas prieskumných a dotesňovacích prác až do 23. septembra 2005, kedy začala intenzívne stúpať. Takto sa prejavila účinnosť dotesňovania dilatačných škár polyuretanovými živícami, ale aj účinnosť dotesňovania a spevňovania podložia pravej plavebnej komory pod jej 6. blokom cementovou suspenziou.

Obr. 4 Vývoj hladín v pozorovacom vrte PR-4 počas dotesňovania škár a podložia pravej komory.

Koncom septembra a v priebehu októbra 2004 bola stále voda z kanálov pravej komory vyčerpaná a v prevádzke bola ľavá komora (obr. 4). V dôsledku výrazného zmenšenia drenážneho účinku dotesnenej pravej komory a jej podložia, sa pri prevádzke ľavej komory zväčšili rozdiely hladín vo vrte PR-4 a dosahovali hodnoty približne 1,5 m (pred dotesňovaním to bolo 0,5 m). Z toho vyplýva, že ľavá komora má ešte stále netesné dilatačné škáry a bude ich potrebné pri najbližšej príležitosti v budúcnosti dotesniť.
