Ing. Rudolf Ziegler
Minova Bohemia s.r.o.
Lihovarská 10, 716 03 Ostrava – Radvanice
e-mail: ziegler@minova.cz

PŘÍPRAVA SANAČNÍCH PRACÍ V ŽELEZNIČNÍM TUNELU NA TRATI PETROŠANI – TIRGU JIU, CFR - RUMUNSKO

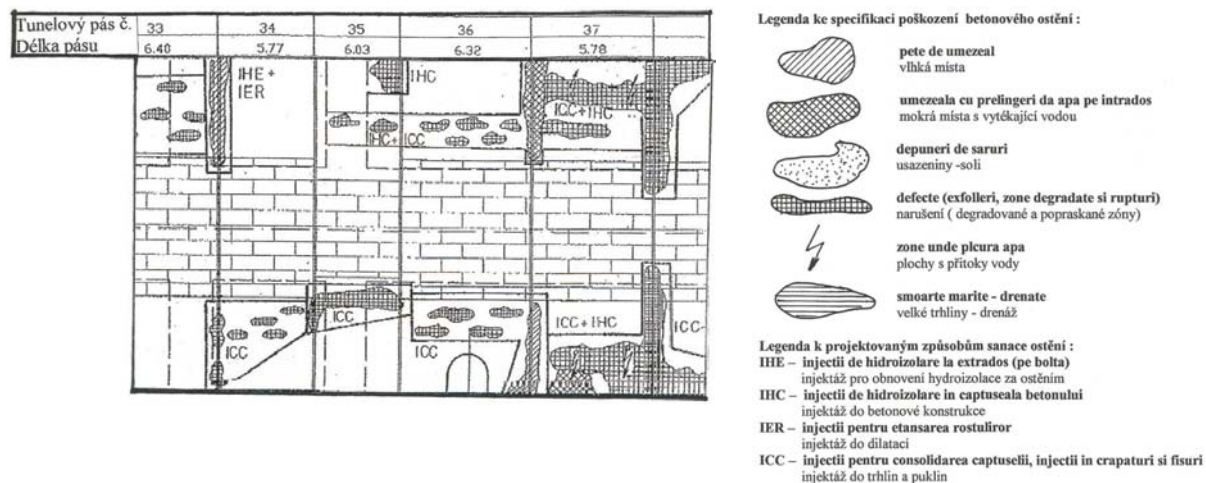
Obr. č. 4 Část projektu CFR pro sanaci tunelových pásů č. 33 – 37 včetně legendy

Pro sanační práce v železničním tunelu byl zpracován v rámci CFR (Rumunské státní železnice) projekt, ve kterém jsou označeny plochy k provedení sanace v jednotlivých tunelových pásech, je také konkretizována míra poškození nebo narušení ostění tunelu a označeny úseky s výskytem vody. Ve zpracovaném projektu jsou v podstatě navrhovány čtyři způsoby sanace ostění tunelu podle míry poškození konstrukce a výskytu vody. Část projektu včetně legendy je uvedena na obr. č. 4.

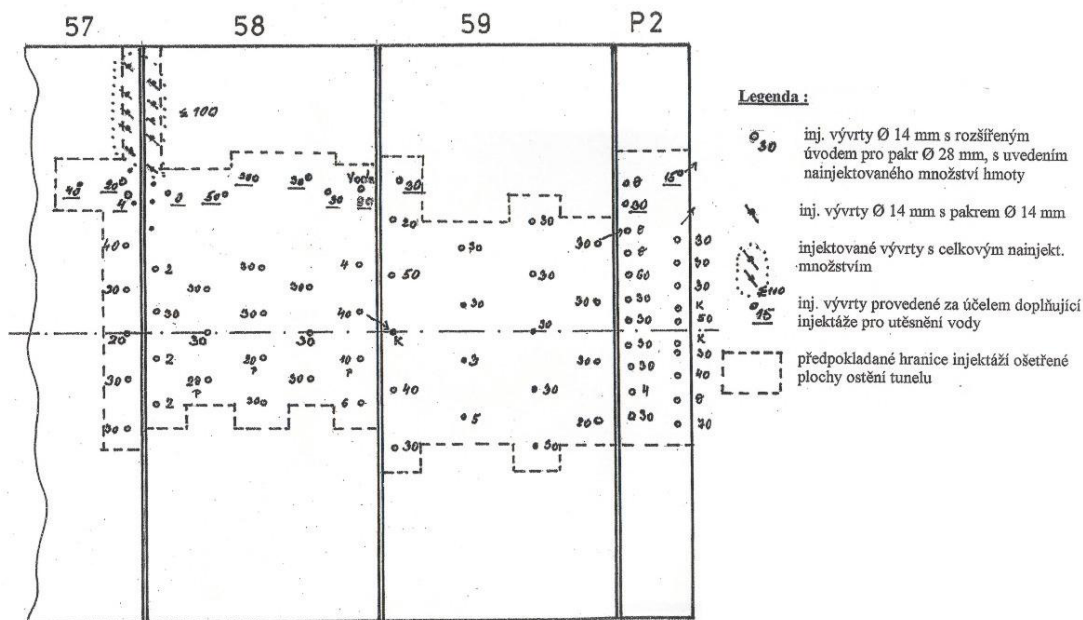
Obr. č.5 Situování injekčních výtvrů v tunelových páslech P2 a 57 – 58

byla použita při plošných sanačních pracích v portálovém pásu P2 a tunelových pásech č. 57, 58 a 59 a dále v tunelovém páse č. 37. V tunelových pásech P2, 59, 58 a 57 byla provedena síť vývrtů s rozestupem jednotlivých vějířů cca 1,2 - 1,5 m, s tímž rozestupem vývrtů ve vějířích. Provedená zkušební injektáž prokázala, že použité rozestupy vývrtů o průměru 14 mm s rozšířeným úvodem pro mechanický těsnicí pakr o průměru 28 mm jsou dostačující. Doplňující injektáž pro dotěsnění nově se vyskytlých přítoků byla vzhledem k místním podmínkám v odpovídajícím rozsahu.

Speciální záležitostí byl portálový pás P2, kde byla realizována zhuštěná síť injekčních výtvrů ve dvou vějířích s rozstupem cca 0,8 m a rozstupem jednotlivých injekčních výtvrů ve vějíři od 0,4 do 0,8 m. Také zde byla doplňující injektáž za účelem dotěsnění v odpovídajícím rozsahu. Schematické znázornění situování výtvrů je uvedeno na obrázku č. 5.

byly realizovány v dilatační spáře mezi 57 a 58 tunelovým pásem na levé straně tunelu. Utěšňovací práce byly prováděny do vývrtů o \varnothing 14 mm s pakry o \varnothing 13 mm. Při injektáži se prokázalo, že v převážné většině injekčních vývrtů byla spotřeba injekčního materiálu více jak 10 litrů, takže injektáž čerpadlem typu DV 97 byla zdoluhavá a zřejmě bude vhodnější provádět tuto injektáž s těsnícími pakry \varnothing 28 mm a čerpadlem s vyšším výkonem. Injektáž byly účinná, došlo k utěsnění dilatace, částečně byl injektovaný materiál vytlačen z dilatační spáry. Pokud bude požadováno, mohou být dilatační spáry utěšňovány obdobným způsobem jako na tunelu Predeal Mare, kde byla dilatace nejdříve po svém obvodu utěsněna rychle tuhoucím cementem a následně vyplněna hmotou CrackSeal. Tento způsob je však ekonomicky náročnější. Schematicky je situování injekčních vývrtů uvedeno na obrázku č.5

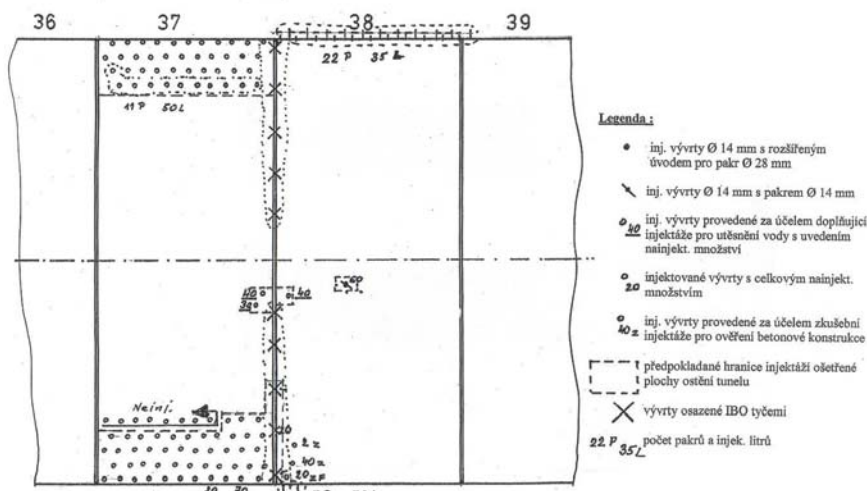
Obr. č.6 Situování injekčních výtvrů v tunelových páslech 37, 38 a 39

Dále byla systematická síť injekčních výtvrů realizována v tunelovém pásu č. 37 po obou jeho stranách, za účelem provedení zpevňující a utěšňující injektáže silně narušené betonové konstrukce. Síť výtvrů byla provedena ve vodorovných řadách s rozstupem řad cca 0,5 m s tím, že v jednotlivých řadách byl rozstup mezi injekčními výtvrty také cca 0,5 m. Výtvrty byly v řadách situovány šachovitě.

Injektáž potvrdila velmi rozdílnou kvalitu betonové konstrukce a její narušení s tím, že nejvíce je zřejmě narušena povrchová vrstva betonové konstrukce do hloubky cca 25 cm. Schematické znázornění situování výtvrů je uvedeno na obrázku č. 6

byly použity pro utěsnění jednotlivých lokalit s přítoky vody a dále pro dotěsnění v místech, kde byla provedena systematická injektáž – pásy č. P2, 59, 58, 57 a v okolí dilatační spáry mezi tunelovými pásy č. 37 a 38. Schematické znázornění situování vývrtů je uvedeno na obrázku č. 5 a 6.

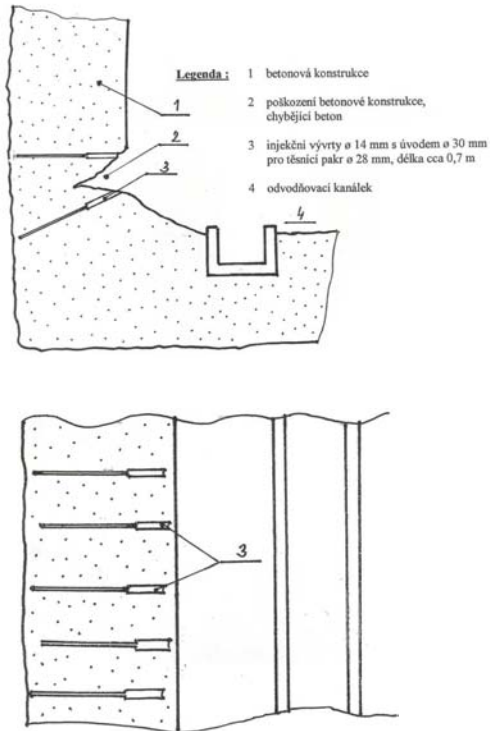
Obr.č. 7 Situování injekčních vývrtů pro zpevnění a utěsnění silně narušené betonové konstrukce v základech ostění tunelu

byla realizována na levém a částečně pravém boku tunelového pásu č. 38 a 39. Injekční vývrty o průměru 13 mm s rozšířeným úvodem na \varnothing 30 mm pro těsnící pakr \varnothing 28 mm, byly s rozstupem cca 0,2 – 0,3 m vedeny střídavě horizontálně a úpadně do betonové konstrukce. Tak jako v případě systematicky provedené injektáže v tunelovém pásu č. 37 prokázala injektáž velmi rozdílnou kvalitu betonové konstrukce. Mimo to byla betonová konstrukce zřejmě nasycena zamrzající vodou, což znesnadňovalo pronikání injektované hmoty do betonu. V úsecích s poškozenou a chybějící betonovou konstrukcí bylo doporučeno provést její doplnění za stejných podmínek jako v následujícím bodě. Schematicky je situování injekčních vývrtů znázorněno na obrázku č.7

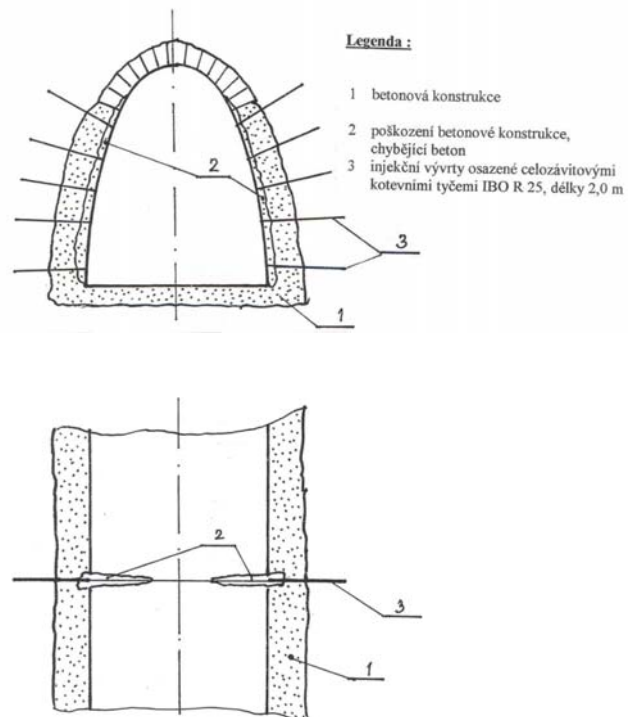
Obr. č. 8 Situování celozávitových tyčí IBO R 25 v dilatační spáře

bylo provedeno mezi tunelovými pásy č. 37 a 38. Po obvodu dilatační spáry bylo radiálně, s rozstupem cca 1,2 – 1,4 m, zavrtáno celkem 10 kotev IBO R 25 délky 2 m, z toho počtu byly 3 kotvy na pravém boku tunelu zainjektovány. V případě dvou injektovaných kotev, kdy vzniklé vývrty neměly zřejmě kontakt s narušením betonové konstrukce, bylo injektované množství odpovídající cca objemu provedeného vývrtu. V jednom případě však bylo injektováno cca 20 litrů, t.zn., že bylo injektováno do okolí vývrtu osazeného IBO kotvou.

Vzhledem k tomu, že aplikované kotvy mají poměrně vysokou zatížitelnost na tah – cca 170 kN a více, bylo doporučeno na tyto kotvy připojit vhodnou armaturu a následně celý volný prostor vyplnit betonovou směsí.
