10 LET ČINNOSTI SPOLEČNOSTI UNIGEO A.S., DIVIZE SANEKO V OBLASTI ZPEVŇOVÁNÍ, TĚSNĚNÍ A KOTVENÍ HORNINOVÉHO MASÍVU A STAVEBNÍCH KONSTRUKCÍ

Cílem publikovaného článku je představení výsledků činnosti firmy UNIGEO a.s., divize SANEKO, Ostrava - Hrabová v oblasti zpevňování, těsnění a kotvení horninového masivu a stavebních konstrukcí, které byly dosaženy na základě dobrých zkušeností získaných ze seminářů konaných v průběhu uplynulých 10 let existence.

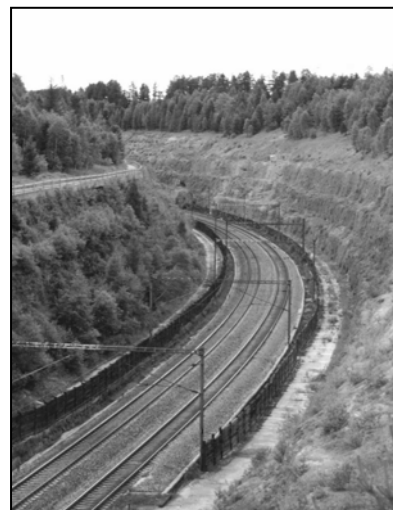
Největší akcí tohoto typu prováděnou v letech 1993 – 1999 byla sanace zářezu železniční trati v úseku Chomutov – Cheb, investorem byla ČD, Stavební správa Plzeň. Skalní stěny po obou dvou stranách železniční trati dosahují výšky až 30 m, délka zajišťovaného úseku byla cca 800 m. Na horní hraně levé strany zářezu byla po vyčištění stěny vybudována zpevňující železobetonová lávka kotvená svislými mikropilotami a šikmými lanovými kotvami. Pravá strana zářezu byla sanována překrytím geomřížovinou kotvenou na horní hraně zářezu pomocí tyčových svorníků TB 19 s kotvicemi ampulemi ARK 25. Svorníky byly vzájemně propojeny ocelovým lanem. Ke skalní ploše byla geomřížovina kotvena pomocí pakrů $\varnothing 20$ mm tak, aby co nejtěsněji kopírovala reliéf stěny. Kaolínové čočky, které způsobily svým vyplavováním zemní sesuvy, byly odtěženy a vzniklý prostor byl zaplněn kamennou zdí.

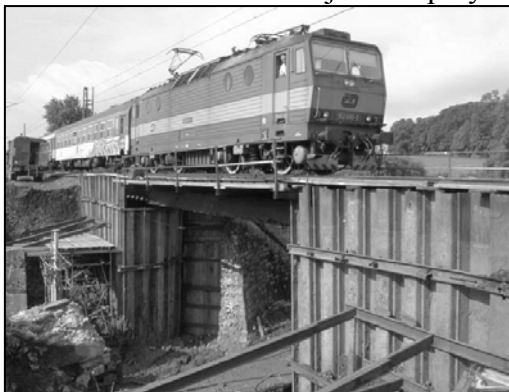
Velmi důležitou akcí v roce 2001 bylo zajištění rekonstrukce klenbového mostu v km 225,682 železniční tratě ČD Hranice n. M. – Studénka. Jako ochrana budoucího výkopu byly použity štětovnice Larsen, u kterých došlo v krátké době po odtěžení násypu 1. koleje k výrazným podélným i příčným posunům. Nejprve byly instalovány zemní kotvy IZK R32 ve štětovnicové stěně v obou opěrách mostu v celkovém počtu 16 ks, celková délka vrtů byla 180 bm. Kotvy byly zainjektovány polyuretanovou pryskyřicí Bevedan – Bevedol WF. Problém zvýšení únosnosti základových půd byl řešen vysokotlakou zpevňovací injektáží pomocí zavrtání horizontálních tyčí IZK R25 ve třech řadách pod odkrytou patku mostní konstrukce a následné injektáže polyuretanovou pryskyřicí Bevedan – Bevedol WF. Celkový

počet vrtů byl 40 ks a spotřeba pryskyřice 2340 kg. Všemi těmito opatřeními (viz obr.) bylo ve velmi krátké době (během 5 dnů) dosaženo toho, že byly zastaveny všechny deformace mostního provizoria a bylo možno dokončit vlastní sanaci mostu.
