Ing. Milan Červený, Ing. Jan Sedláček

VOKD, a.s., Nákladní 1/3179, 702 80 Ostrava-Moravská Ostrava,

HLOUBENÍ ŠACHTICE V GIJÓNU (ŠPANĚLSKO)

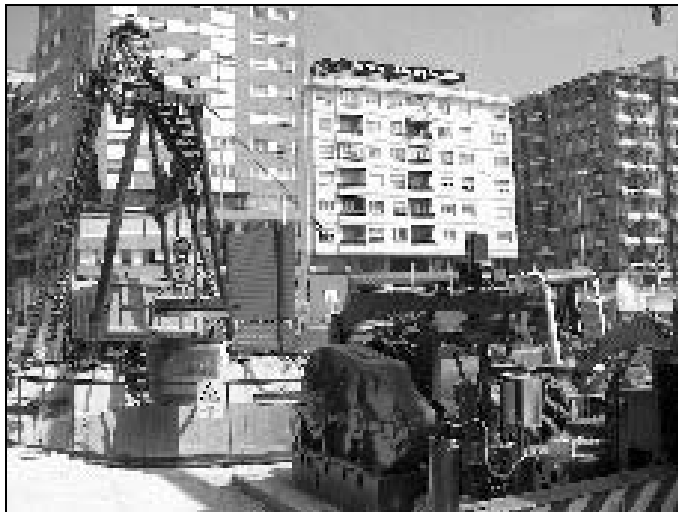
KUDLANKA se skládá ze sloupové konstrukce, pojezdové dráhy a lanovnicového vozíku, jak je vidět na fotografii. Na pojezdové dráze, která je ve své poloze držena od jámy přední vzpěrou a na straně odlehle je podepřena zadními vzpěrami, má 2 aretační polohy - jednu pro jízdu lidí a druhou koncovou, pro samovyklápění okovu. Vzpěry jsou tvořeny sloupy souměrně rozkročenými v rovinách kolmých k podélné ose pojezdové dráhy. Zadní vzpěry mají sloupy ve středové části spojeny vodorovně příčnickem do tvaru písmena A. Těžní zařízení je doplněno vhodným vřatem, v našem případě to byl typ ČKD H 1200 (viz obr.č.2).

Obr. č. 2 Kudlanka s vřatem H 1200

Konstrukce je ukotvena na ohlubni hloubené jámy do betonových patek a může být nasazena prakticky ihned po provedení první zabírky jámy nebo šachtice.

Výhodou celého zařízení je, že svými rozměry nezabírá velký prostor a zároveň umožňuje nakládání vytěžené horniny přímo na nákladní auta. Další výhodou tohoto těžního zařízení je možnost variabilního umístění těžního vratu, podle dispozice vymezeného prostoru pro zařízení staveniště a to tak, že v prvním případě lze těžní vrat umístit na stejné straně jámy s Kudlankou a druhou možností je umístění vratu a Kudlanky na opačných stranách jámy. Nejbližší vzdálenost těžního vratu od Kudlanky je dána deviačním úhlem pro náběhovou lanovnici a proto zde bylo nutné použít děleného bubnu pro navíjení lana o průměru 14mm.

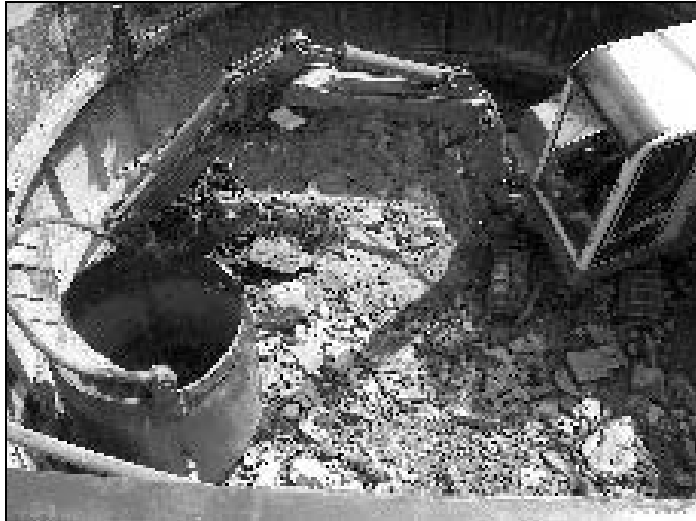
Šachtice v Gijónu byla hloubena bez použití trhací práce univerzálním nakladačem typu RETRO (sbíjecí kladivo, nakládací hydraulická lopata), tedy s odlišnými mechanismy než tomu bylo u nás, jak je i vidět na obr.č.3.

Obr.č.3 – Nakládání v hloubení

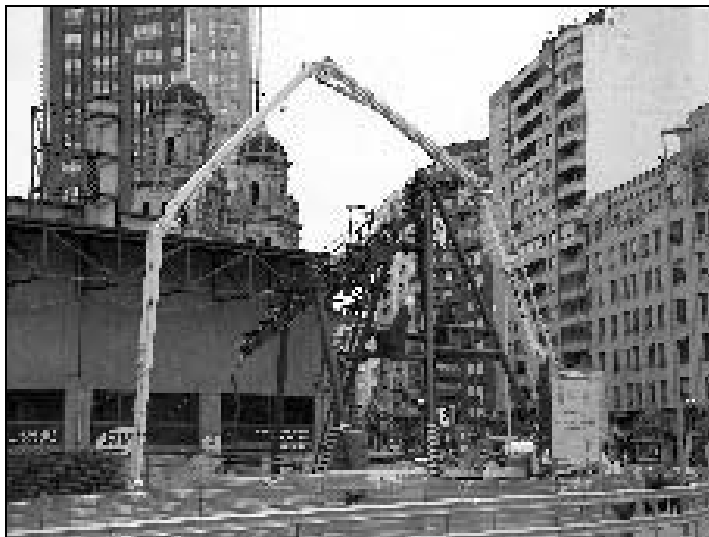
Vyztužování jámy bylo prováděno litým betonem přímo z domíchávačů pomocí betonovacího čerpadla se separátními výložníky se 4 rameny za ocelovou šablonu (obr.č.4).

Obr. č. 4 – 4ramenný betonovací výložník

Jako výztužné prvky se zde umísťovaly armovací pruty a přes ně byla natažena armovací síta. Propojení (provázání) jednotlivých 2m zabírek, na požadavek investora, bylo zajišťováno ocelovými trubkami o průměru 40 mm a dlouhými 60 cm, tudíž s přesahem 30 cm do jednotlivých zabírek.

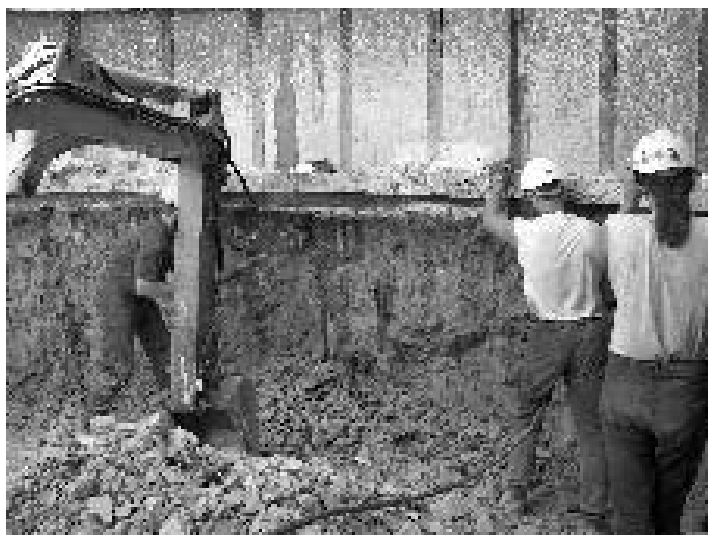
V průběhu vlastního hloubení šachtice nevznikl žádný problém se stabilitou boků výlomu právě díky injektáži bezprostředního okolí a taky včas prováděným betonážím jednotlivých zabírek. Boky zpevněné injektáží jsou zřejmé i z obr.č.5.

Obr. č 5 – Pohled na zainjektovaný bok jámy
